**LAUDO PERICIAL CIRCUNSTANCIAL EM IMÓVEL URBANO  
CONSULTORIA: CÍRCULO MILITAR DO PARANÁ  
ENDEREÇO – LARGO BITTENCOURT, 187 – CENTRO  
CURITIBA – PR  
FEVEREIRO DE 2024**

**JOÃO ALBERTO PIASKOWSKI**, Engenheiro Civil, registrado no Conselho Regional de Engenharia e Agronomia, CREA/PR, sob número 13.976-D/PR infra-assinado, procedeu às vistorias em imóvel no endereço descrito, no mês de janeiro de 2024, com a finalidade de desenvolvimento de laudo conclusivo com inspeção de muros do alinhamento predial.

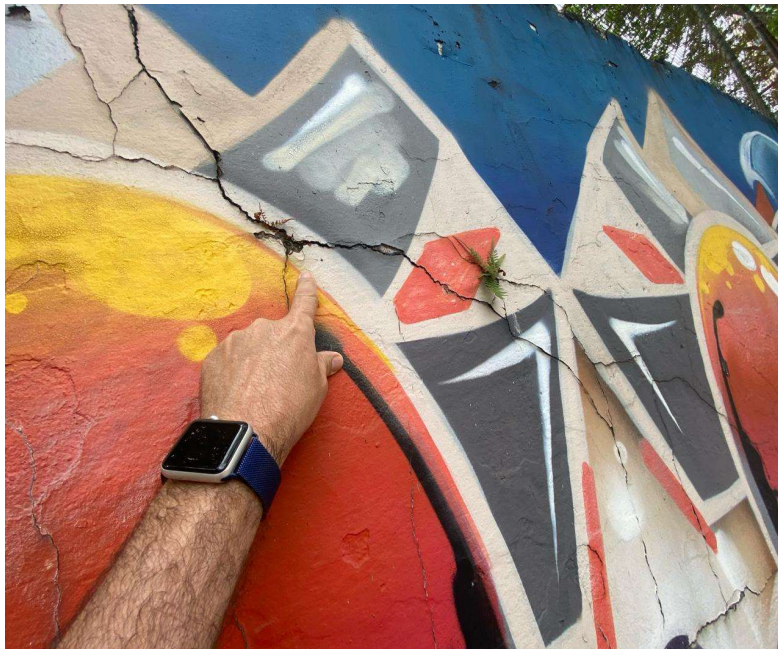
2| Rachaduras em lado externo do muro situado no alinhamento predial da Rua Luiz Leão.

- Foram observadas rachaduras em diversos pontos dos muros causadas por movimentação e acomodação da estrutura. É necessária a realização de projeto de reforço estrutural e tratamento superficial das rachaduras.

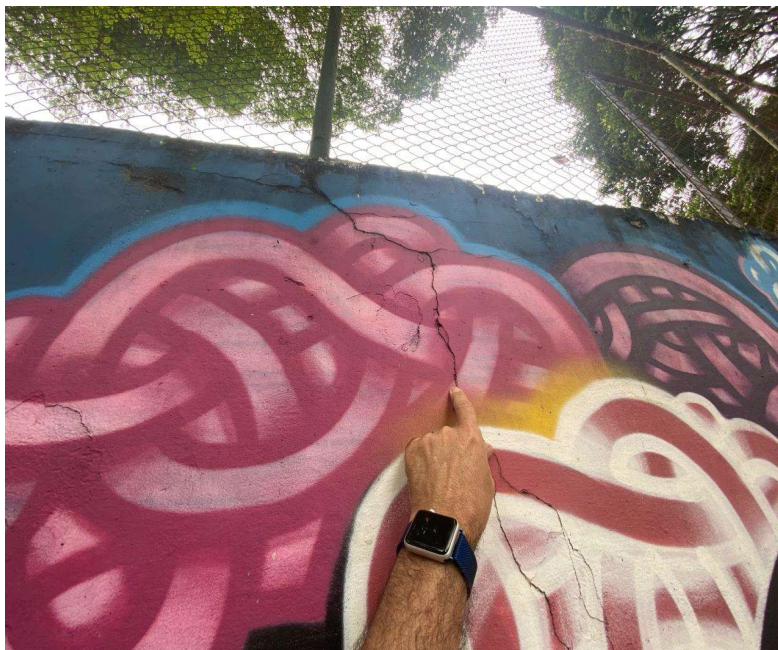
3| Rachaduras em lado externo do muro situado no alinhamento predial da Rua Luiz Leão.

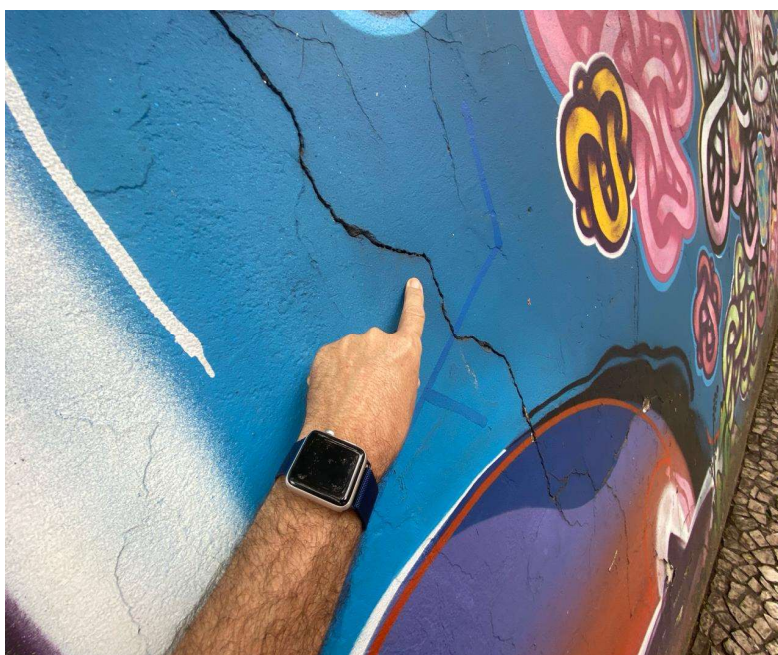
4| Rachaduras em lado externo do muro situado no alinhamento predial da Rua Luiz Leão.

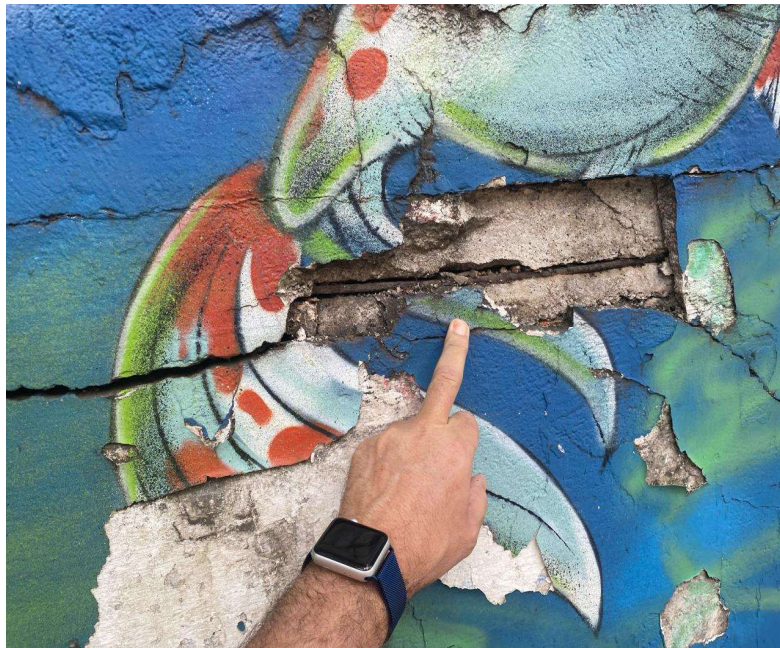
5| Rachaduras e armaduras expostas e oxidadas em lado externo do muro situado no alinhamento predial da Rua Luiz Leão.

- Foram observados trechos dos muros com armaduras expostas e oxidadas que necessitam do devido tratamento e recomposição do revestimento de concreto;
- Em relação aos gradís existentes na área frontal e parte da lateral do terreno foram observados deslocamentos de telas e estruturas metálicas, além de algumas inclinações de montantes em alvenaria a serem reparadas mediante serviços de serralheria e reforma geral de alvenarias, calçadas e jardim.

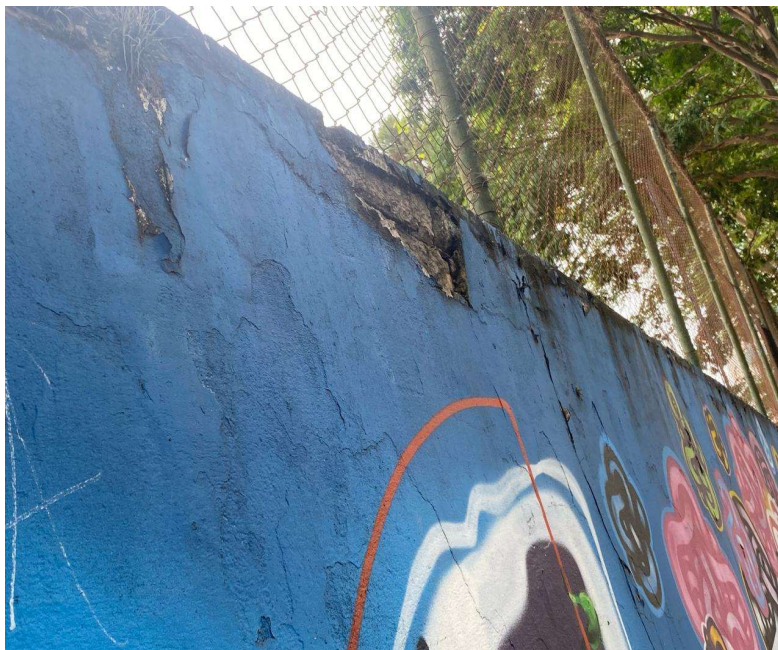
7| Rachaduras em lado externo do muro situado no alinhamento predial da Rua Luiz Leão.

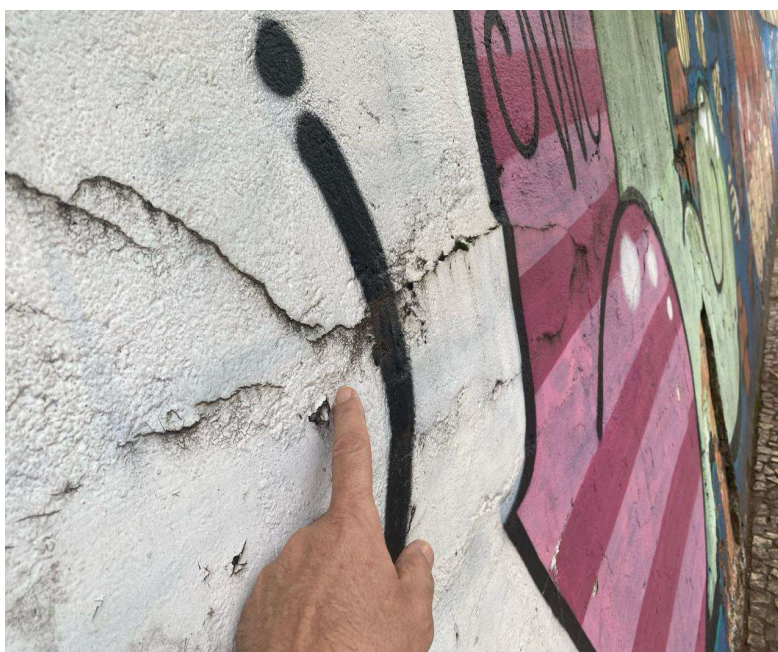
8| Rachaduras em lado externo do muro situado no alinhamento predial da Rua Luiz Leão.

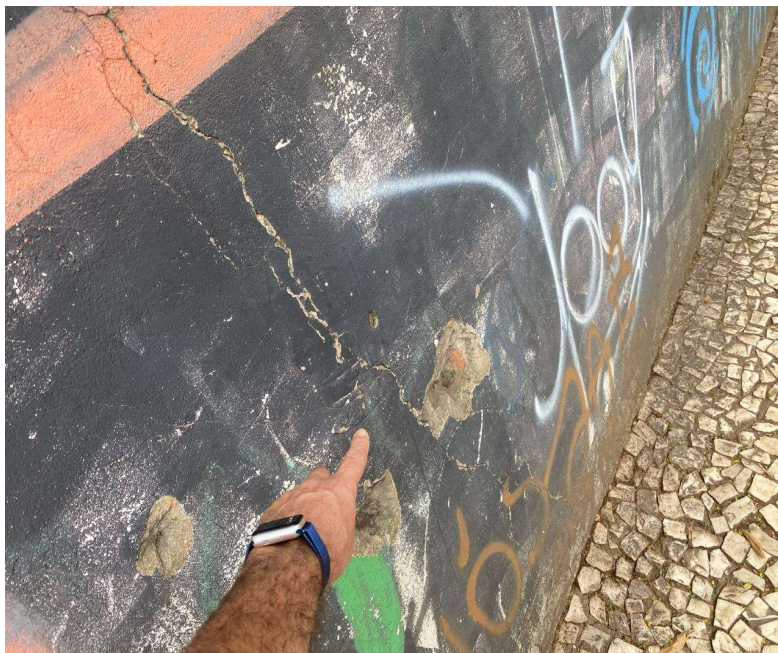
9| Rachaduras em lado externo do muro situado no alinhamento predial da Rua Luiz Leão.

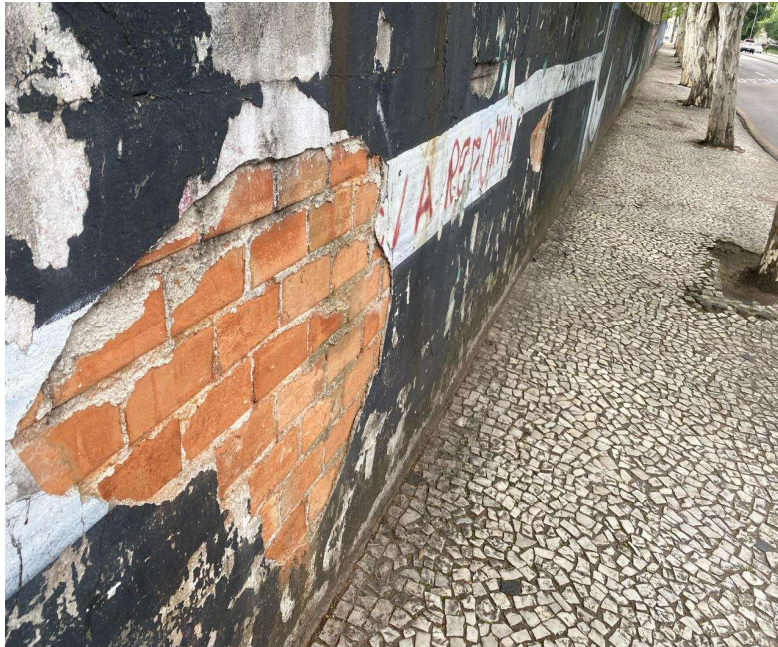
10| Deslocamento de reboco em lado externo do muro situado no alinhamento predial da Rua Luiz Leão.

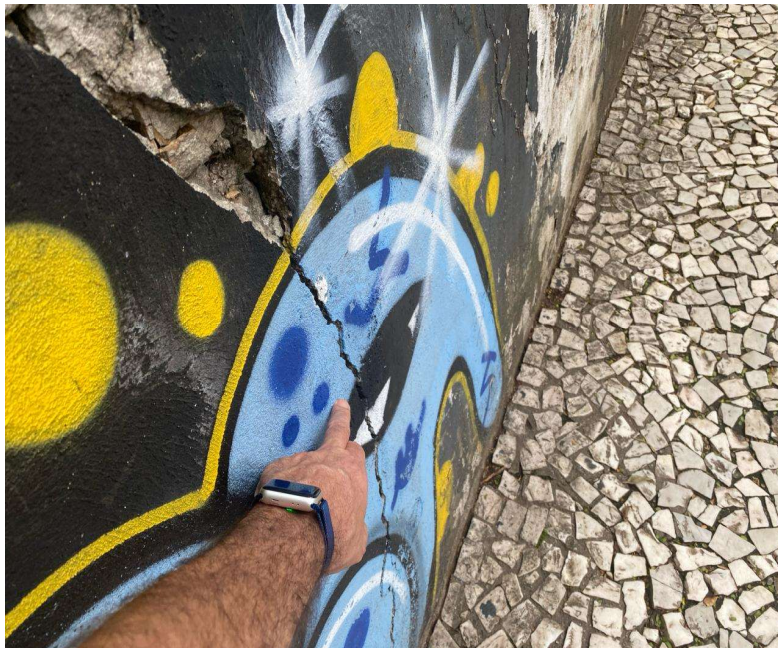
11| Rachaduras em lado externo do muro situado no alinhamento predial da Rua Luiz Leão.

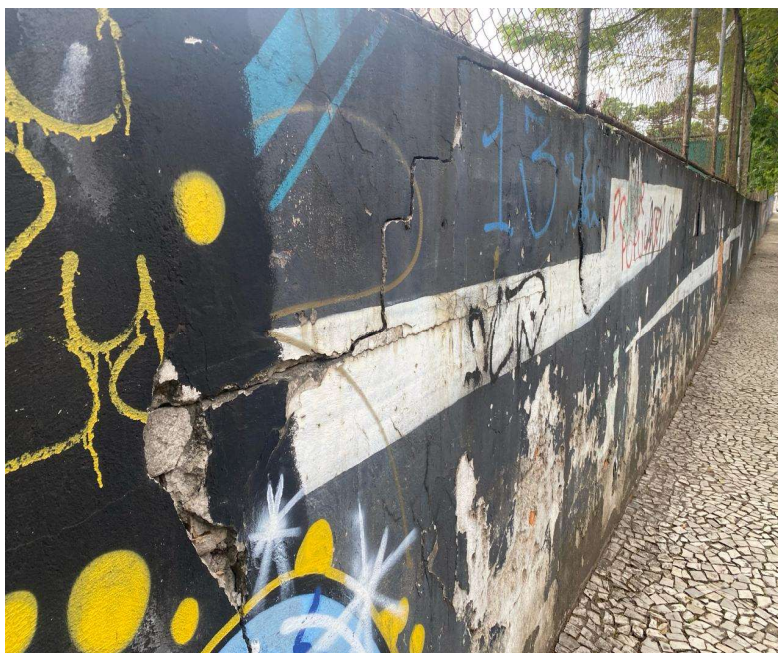
12| Rachaduras em lado externo do muro situado no alinhamento predial da Rua Luiz Leão.

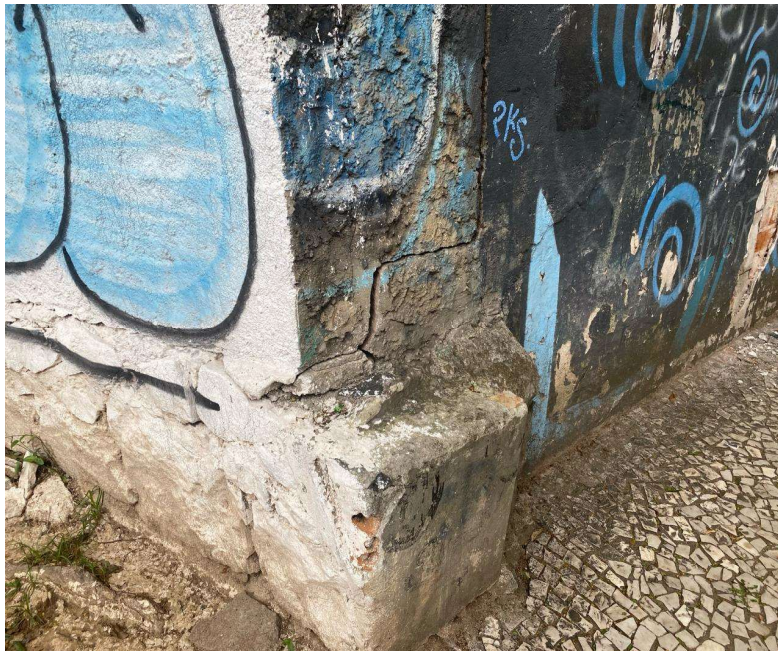
13| Rachaduras em lado externo do muro situado no alinhamento predial da Rua Luiz Leão.

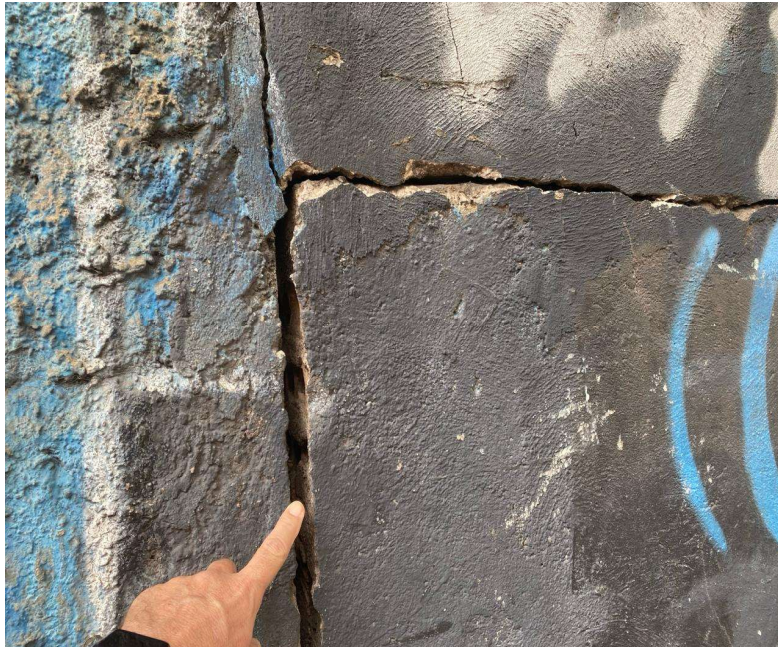
14| Rachaduras em lado externo do muro situado no alinhamento predial da Rua Luiz Leão.

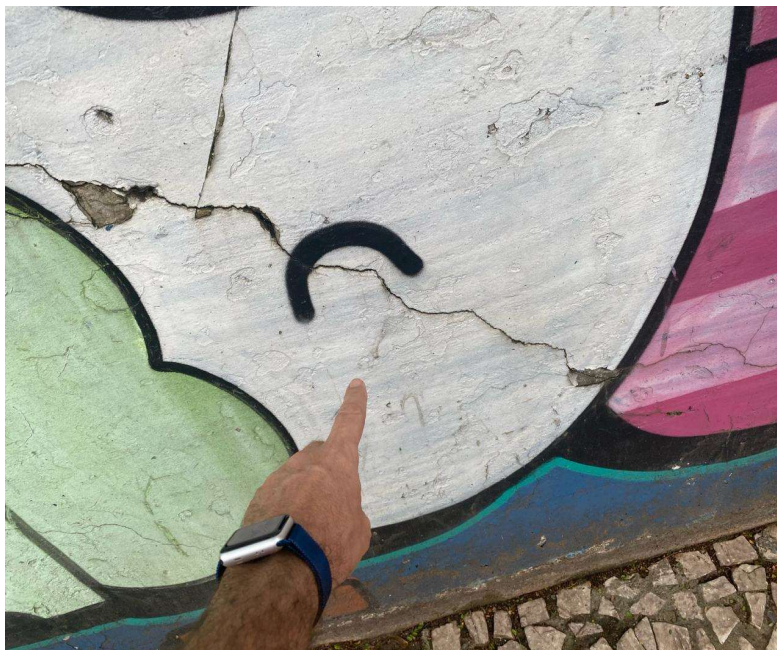
15| Rachaduras em lado externo do muro situado no alinhamento predial da Rua Luiz Leão.

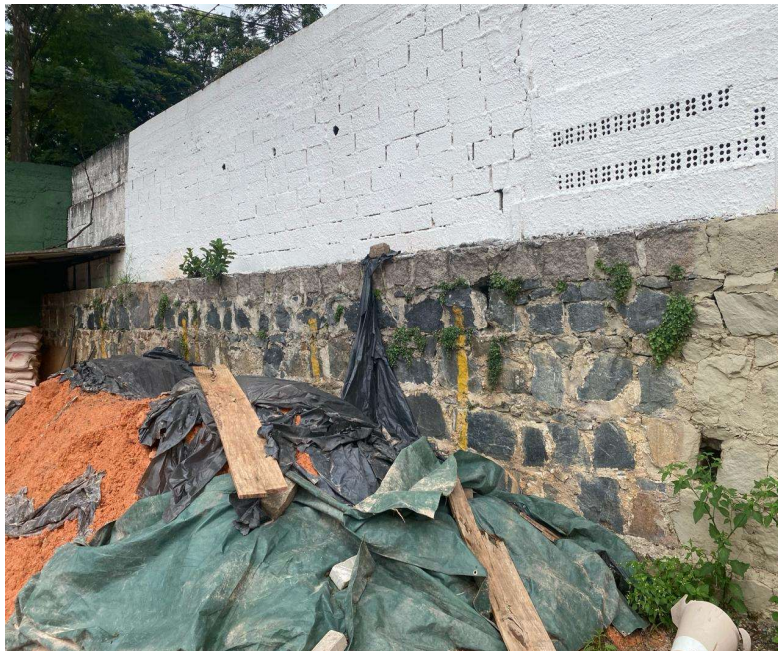
21| Vista interna de muro de arrimo em diversos pontos com inclinação direcionada ao lote

- Foram observados diversos pontos de desaprumo severo nos muros vistoriados. A maioria dos pontos de medição indica inclinação direcionada ao interior do lote. Indica-se a realização de projeto de reforço estrutural dos paramentos para intervenção imediata.

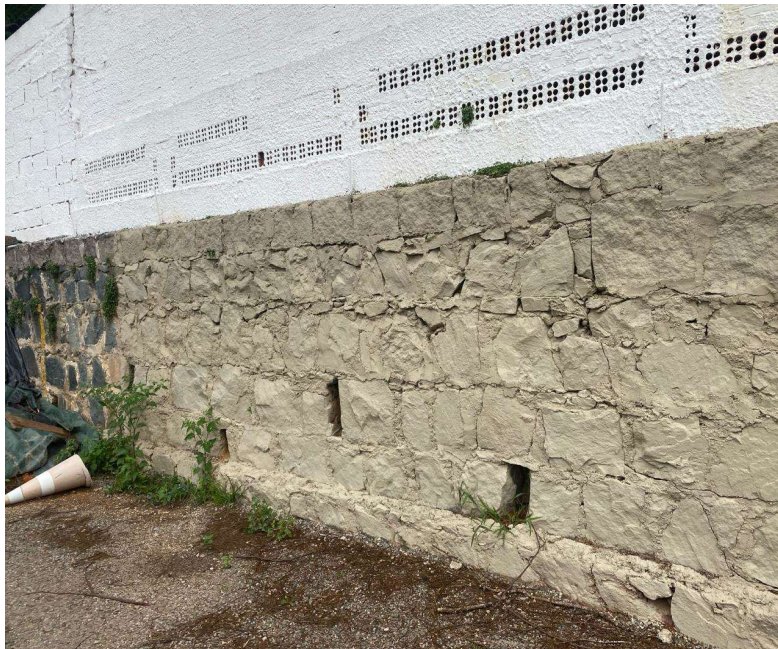
22| 21| Vista interna de muro de arrimo com diversos pontos de inclinação direcionada ao lote

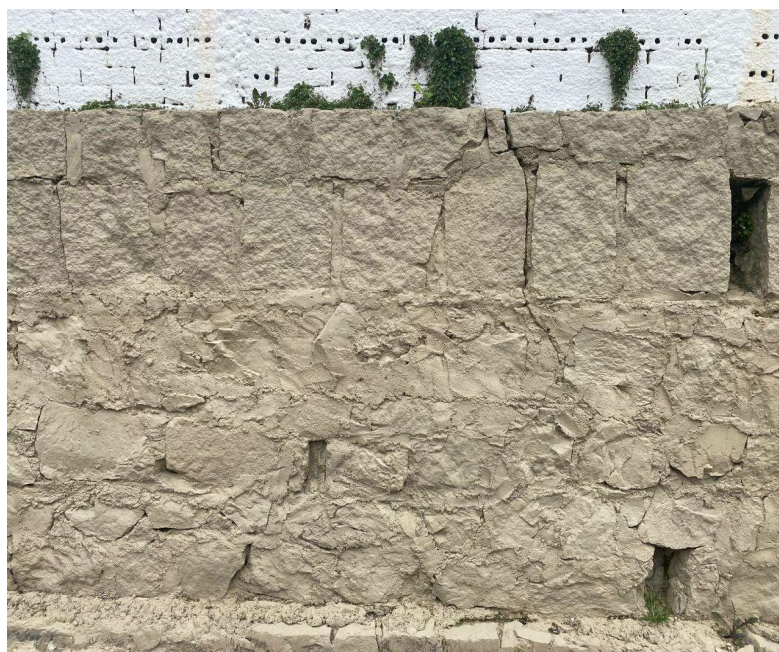
24| Detalhe de muro de arrimo em pedra e alvenaria. Constar-se diversos pontos de inclinação direcionada ao lote ao longo do comprimento do paramento.

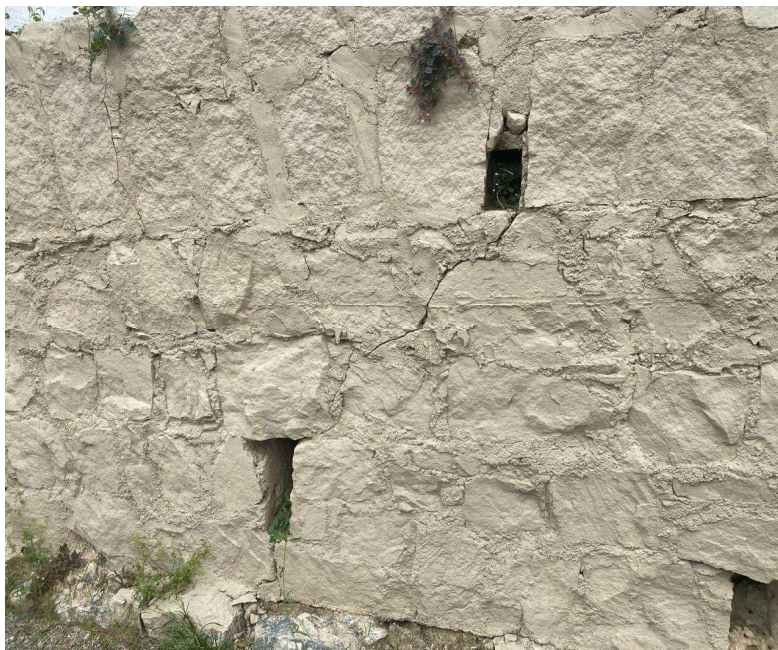
25| Vista interna do muro de arrimo vistoriado com rachaduras e recalques.

- Foram constatados pontos de recalque diferencial ao longo do comprimento dos paramentos. Indica-se a realização de projeto de reforço estrutural dos paramentos para intervenção imediata;

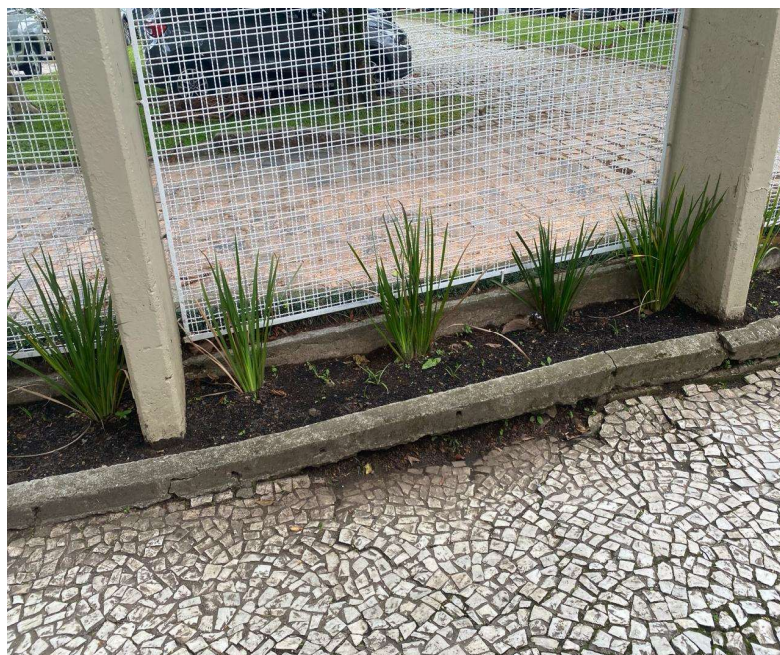
29| Recalque de passeio de pavimentação em pedras em via pública (Rua Luiz Leão).

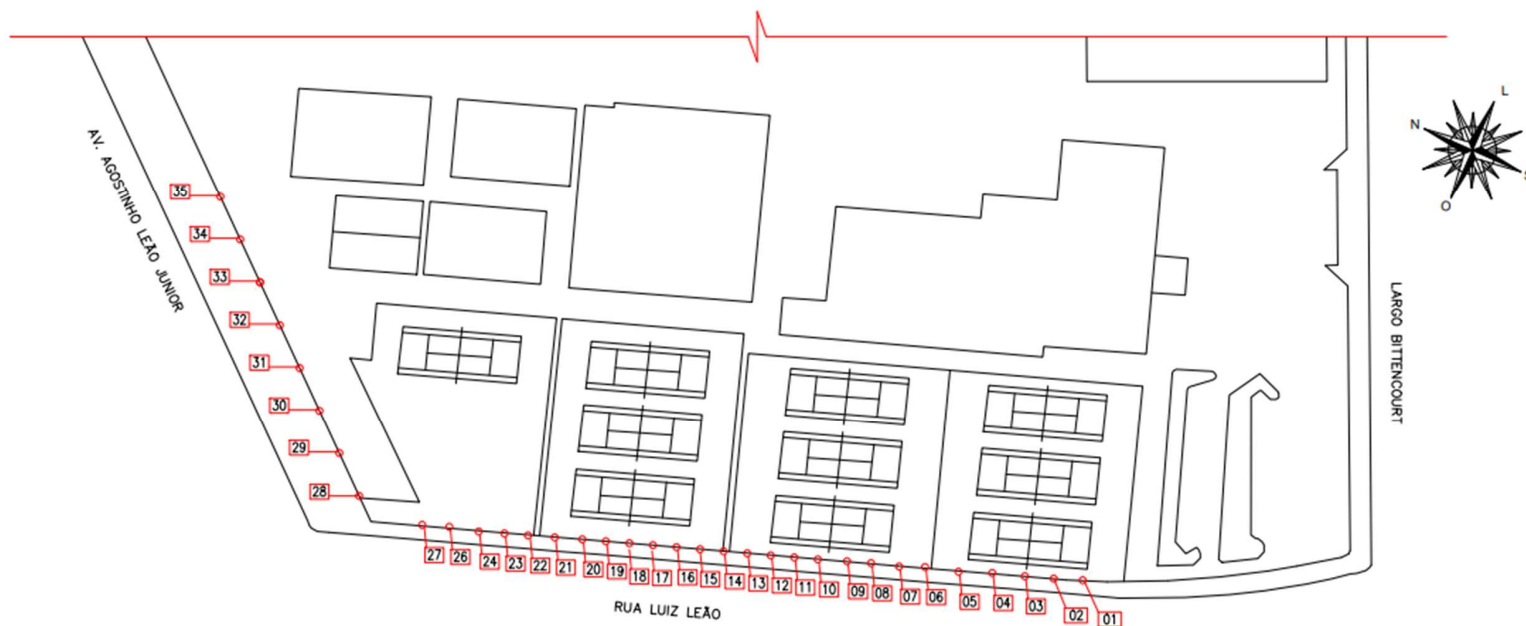
Planta de locação dos pontos de verificação de prumos dos muros.

Abaixo, seguem representados os resultados das verificações de prumo dos muros de divisa com as vias públicas (Rua Luiz Leão e Av. Agostinho Leão Junior), assim como a locação em planta dos pontos de medição. No muro situado na divisa com a Rua Luiz Leão, os prumos foram verificados a cada cinco metros. No muro situado na divisa com a Avenida Agostinho Leão Junior, os prumos foram verificados a cada dez metros.

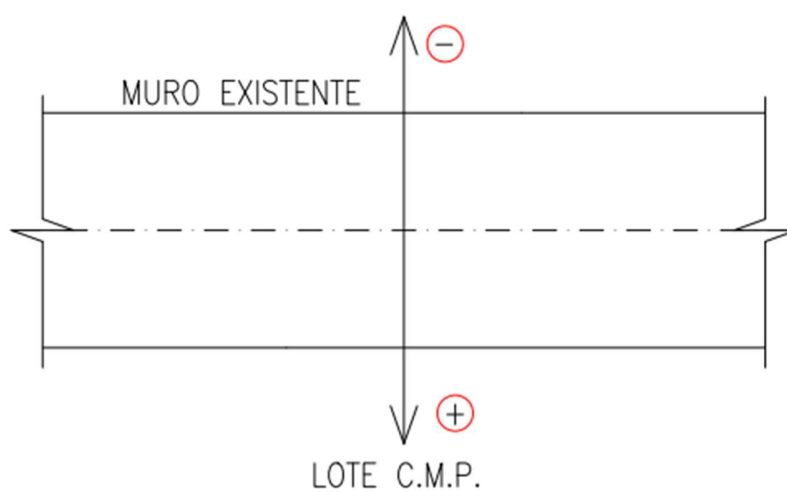
Esquema ilustrativo de resultados de verificação de prumos em relação ao eixo do muro.

OS VALORES NEGATIVOS INDICAM INCLINAÇÃO  
EM DIREÇÃO À VIA PÚBLICA
